文化庁京都庁舎(旧京都府警本部本館)・新行政棟

| 建物概要 | 構造形式：新行政棟（新築）鉄骨造 一部鉄筋コンクリート造 旧京都府警察本部本館（改修）鉄筋コンクリート造 |
| 設計者 | 株式会社 日本設計関西支社 |

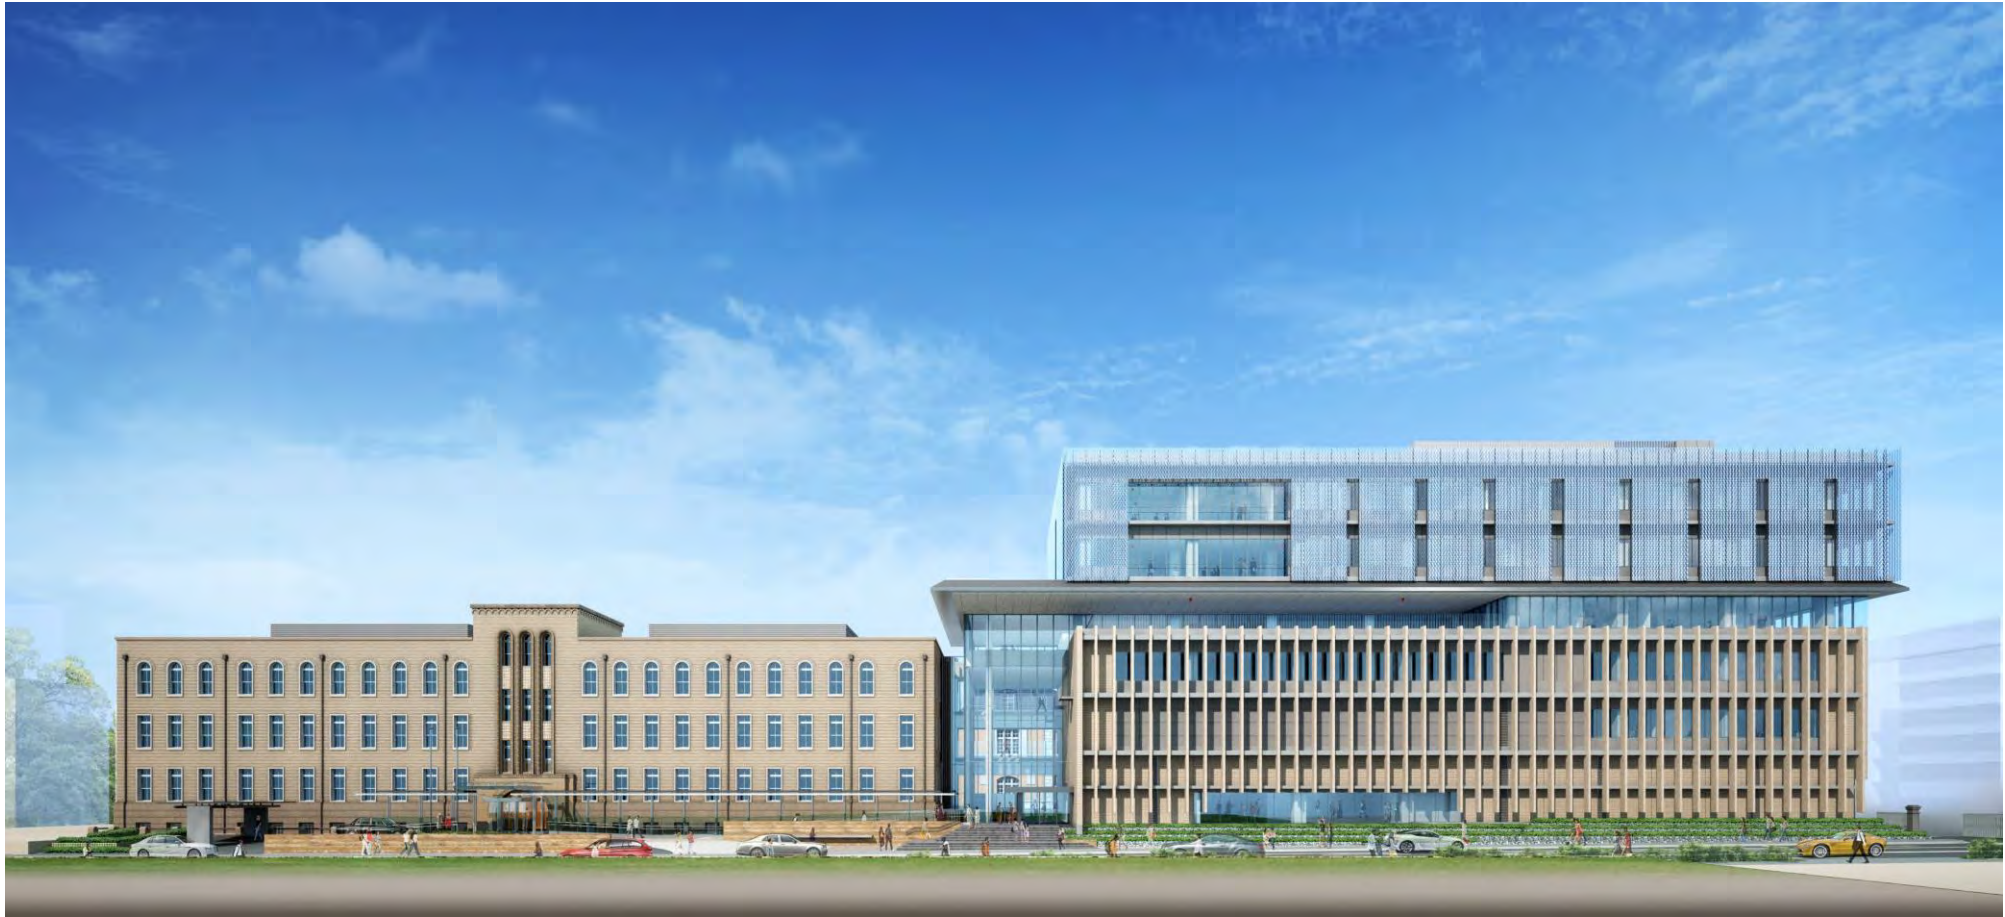
旧京都府警察本部本館（左）の高さと新行政棟3階の軒レベル、
デザインを揃え文化庁の独立性を表現

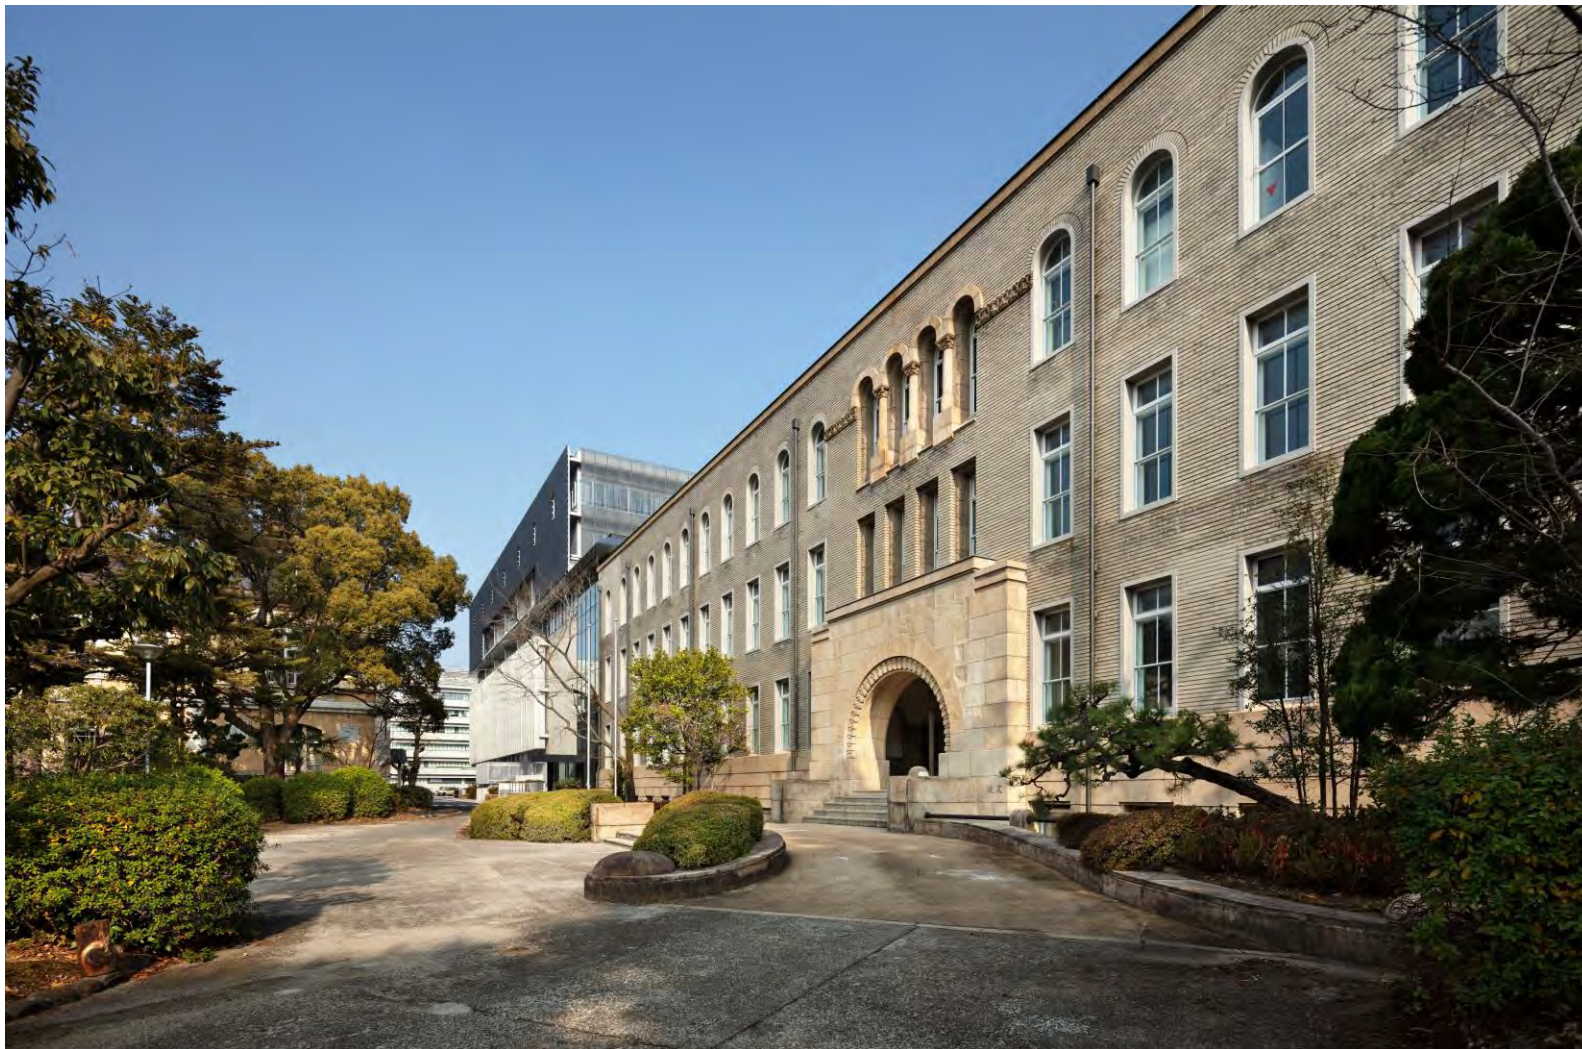
旧京都府警察本部本館は耐震化とともに歴史的建築物を保存・活用する観点で改修

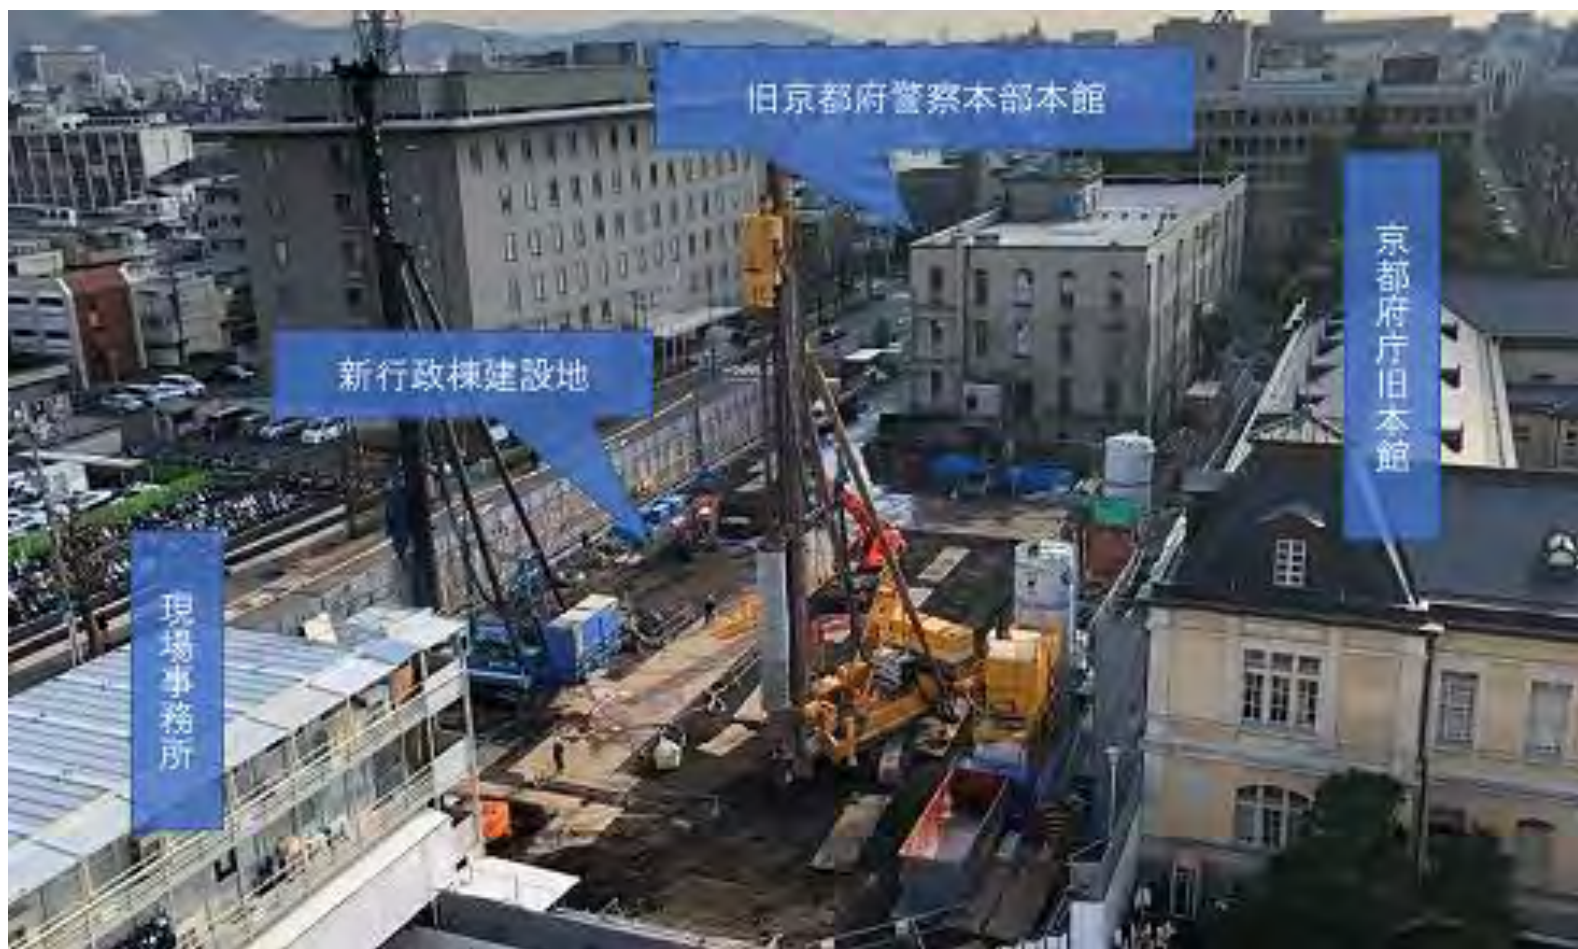
山留め工事（令和3年1月13日撮影）

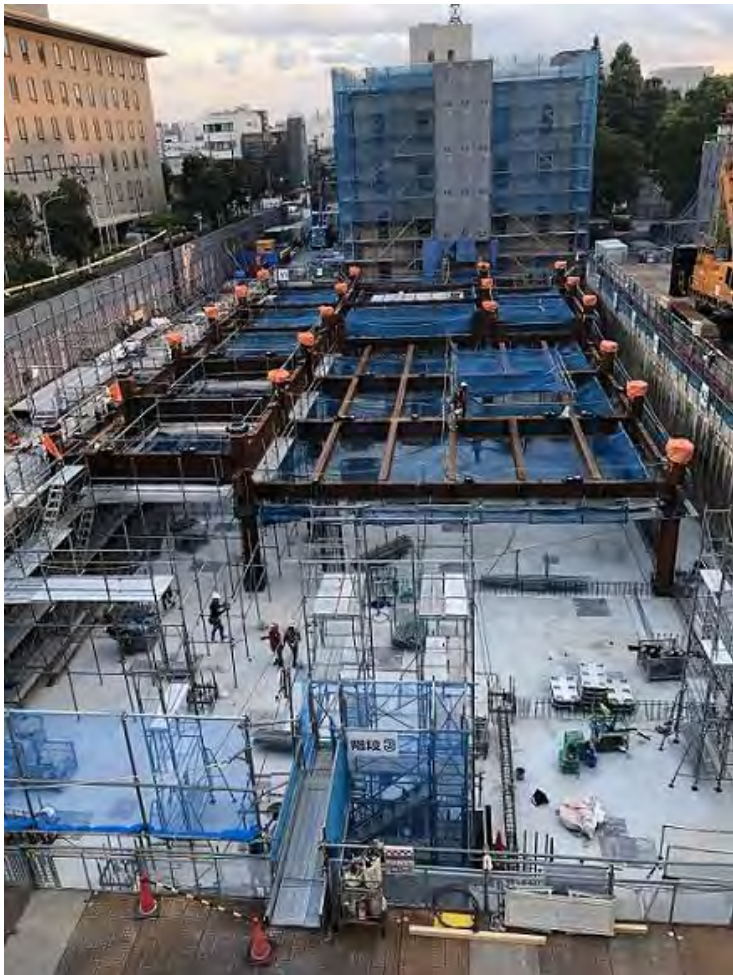
(令和3年10月7日撮影)

地下1階鉄骨建方

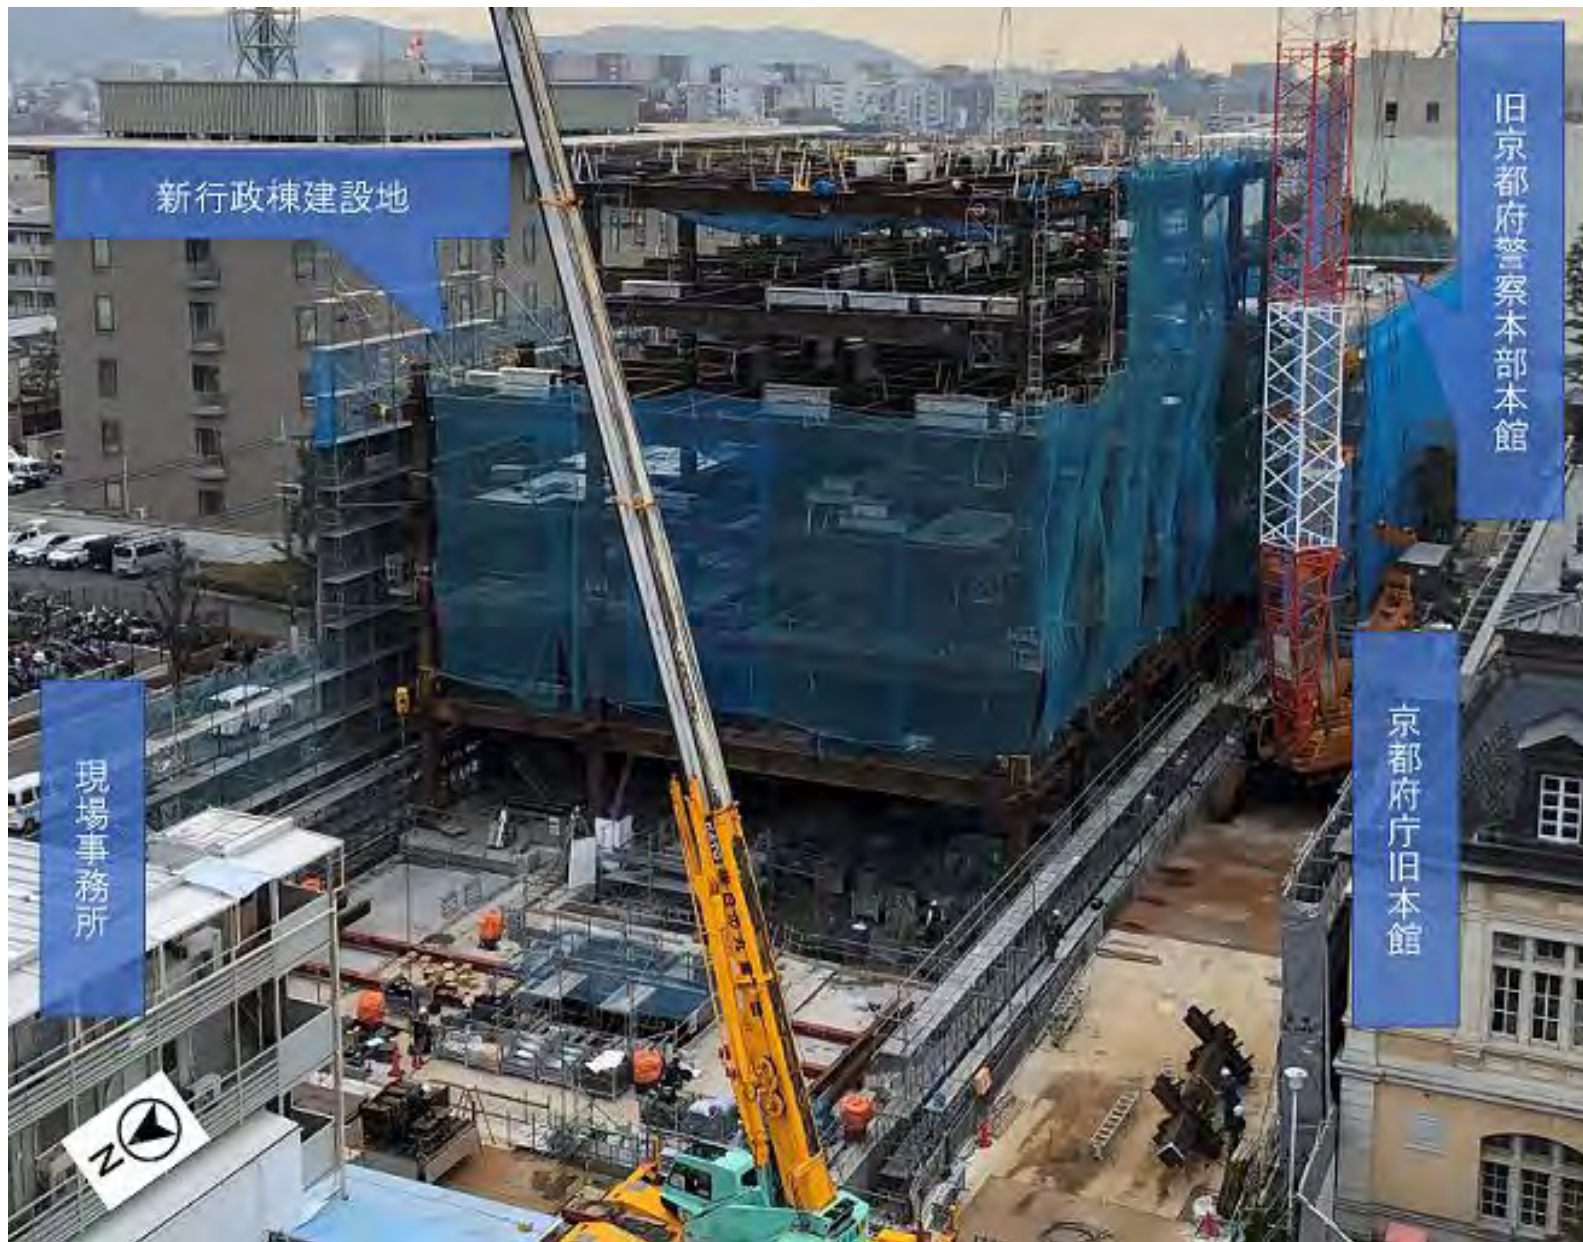
(新行政棟中央部西側) 6階部分を組立中 (令和4年2月15日撮影)

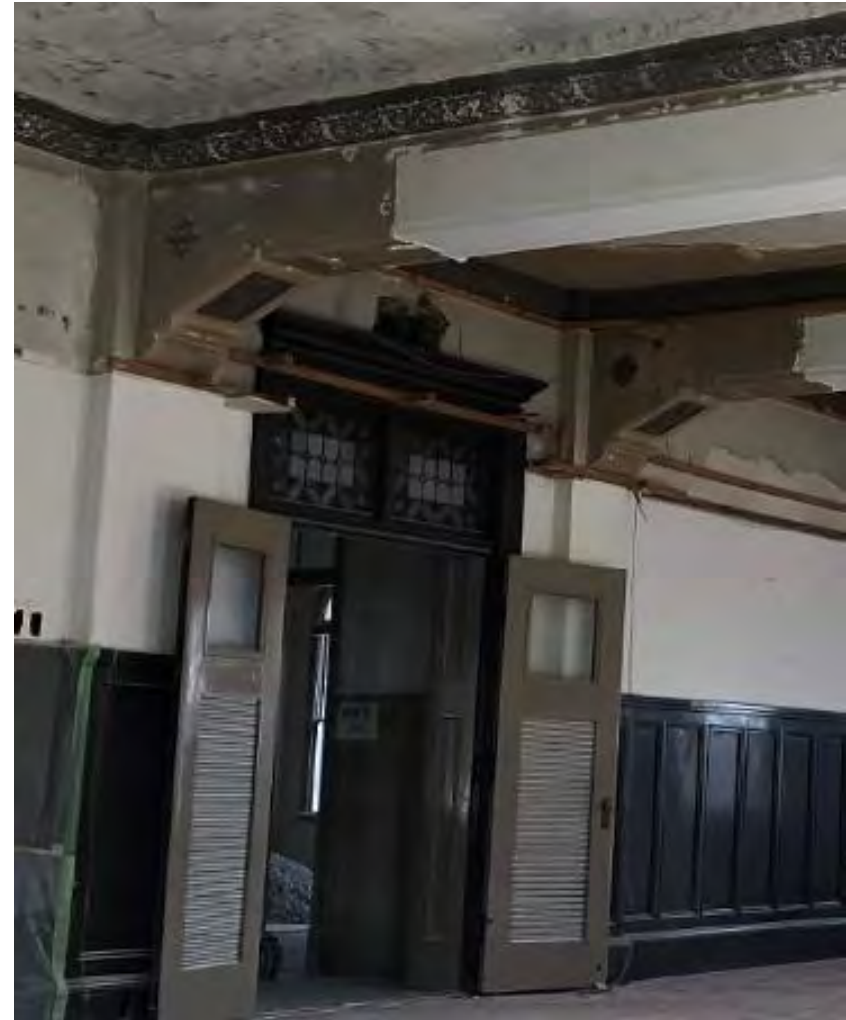
蛇腹と呼んでいる天井と壁の繋ぎ目を覆った装飾等については、欠損部分の補修、存置部分の補強を行いました。

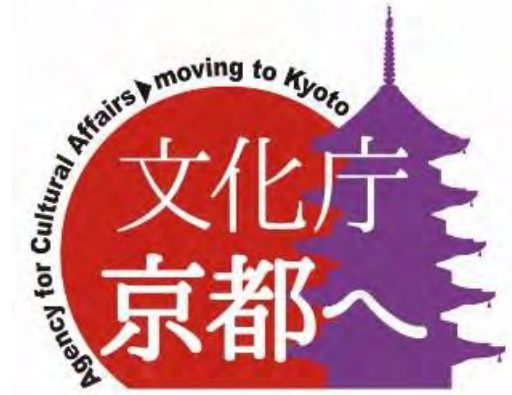
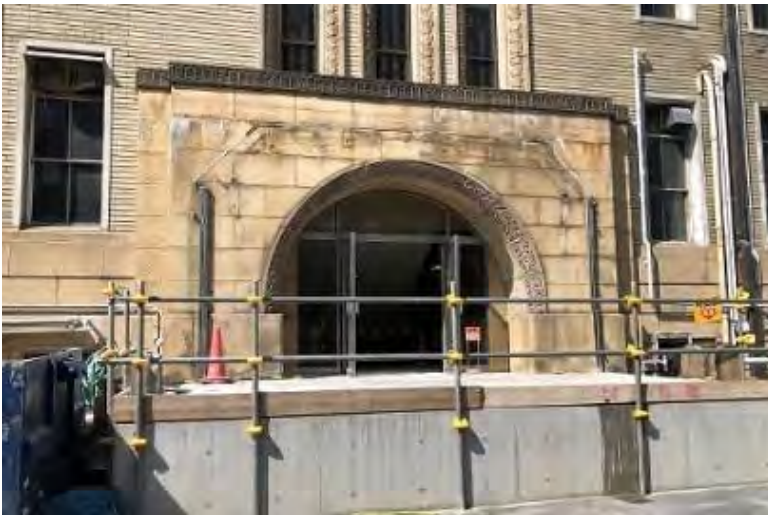
今回の改修で庇などが新設されました。

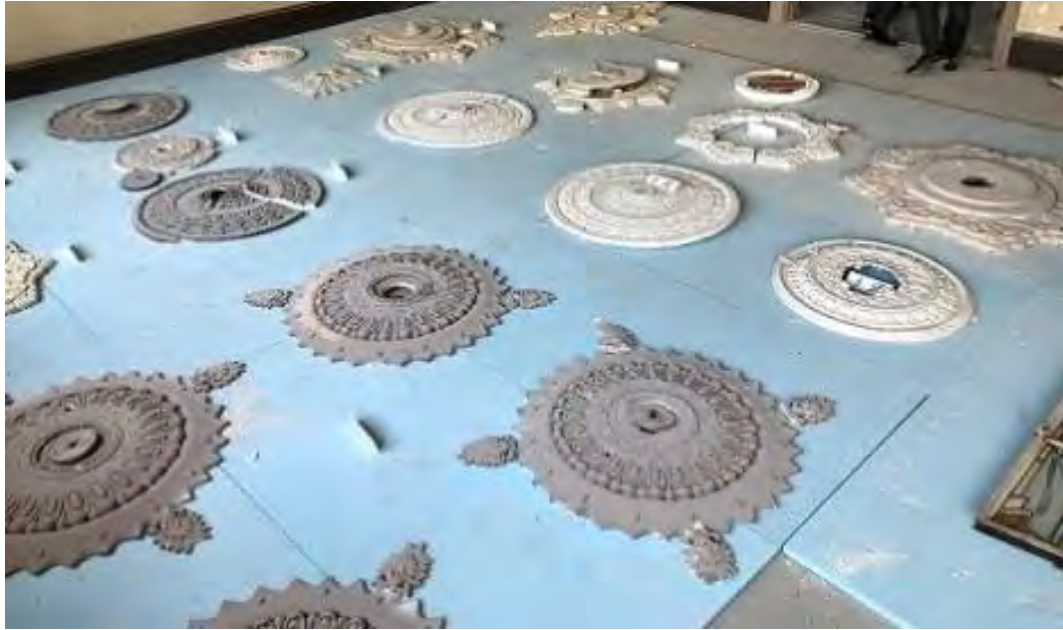
生かし取りした天井中心飾り

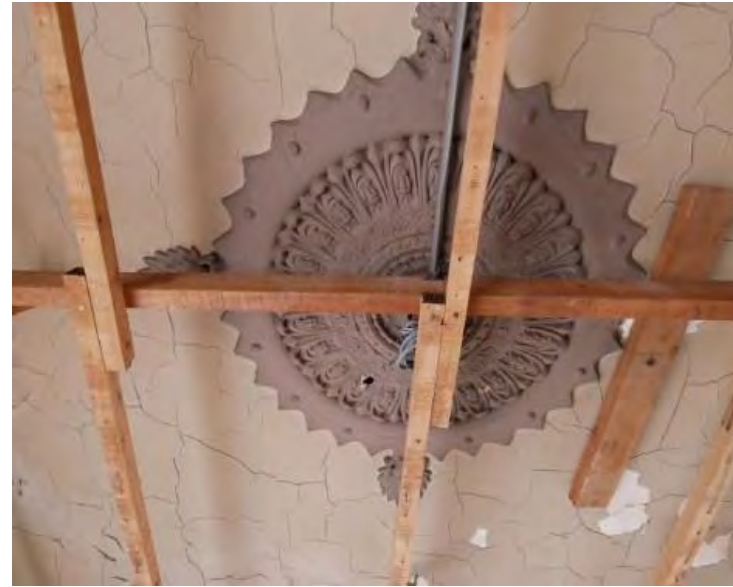
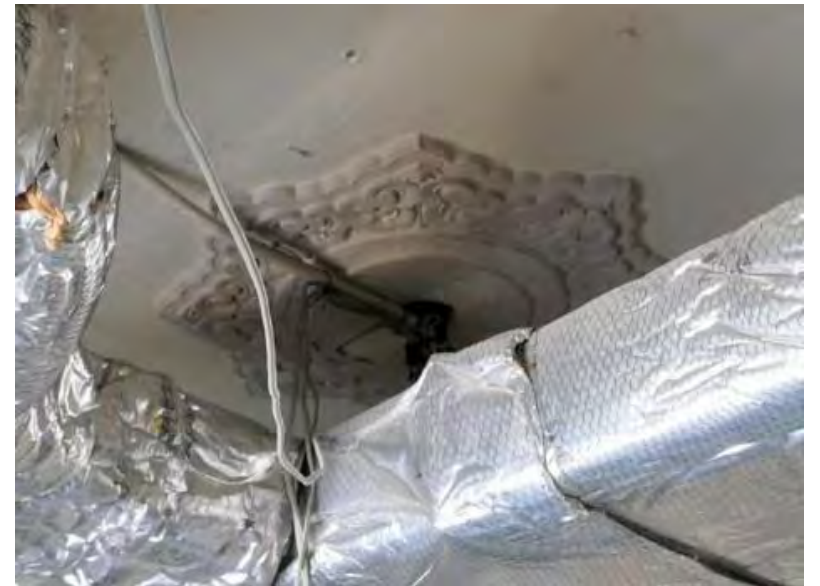
今回現れた
天井中心飾り

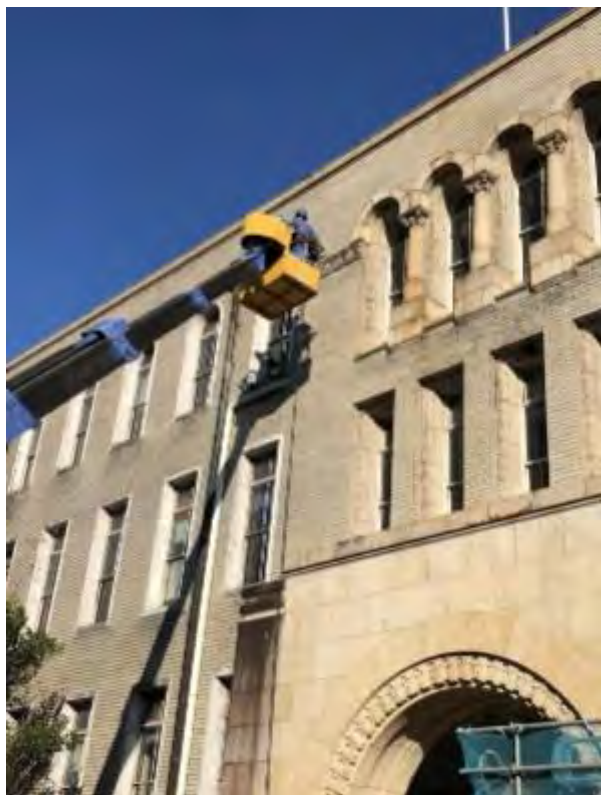
建物西側にて、洗浄テストを行いました。

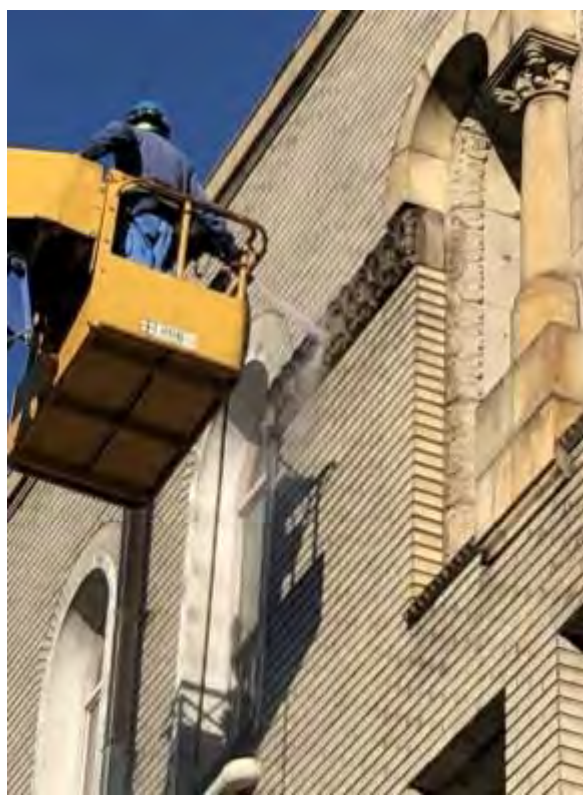
上部の窓周辺、装飾部分の洗浄テストの様子です。

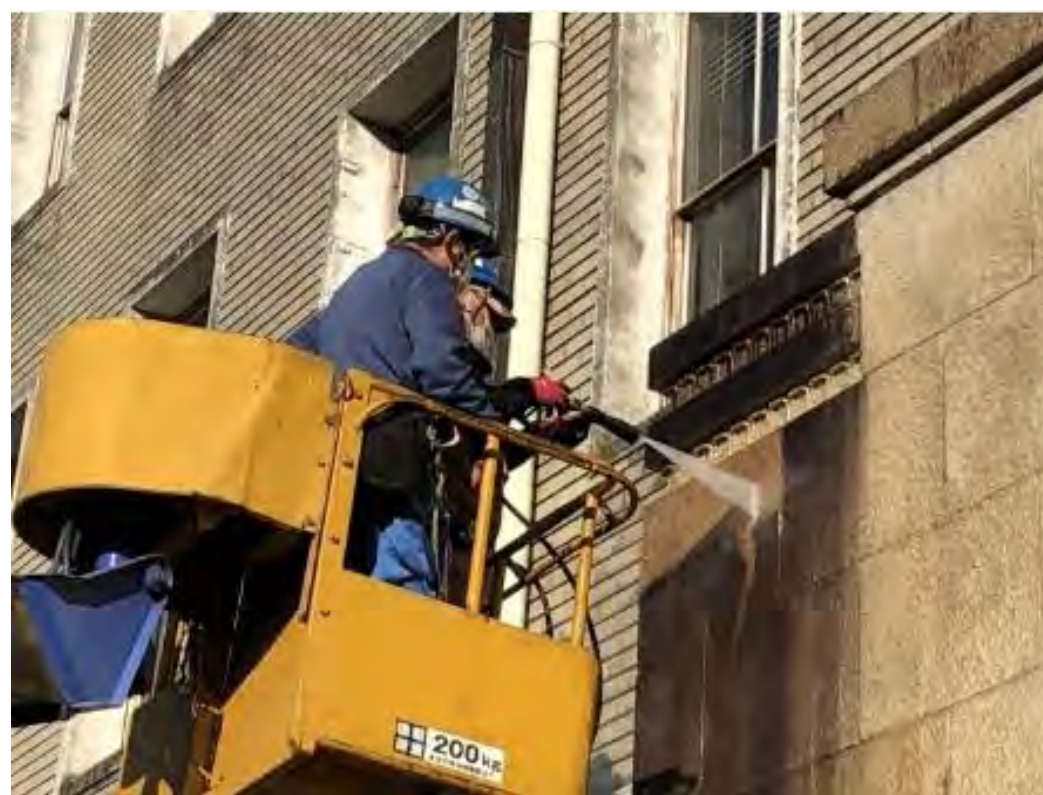
西側玄関の洗浄テストの様子です。

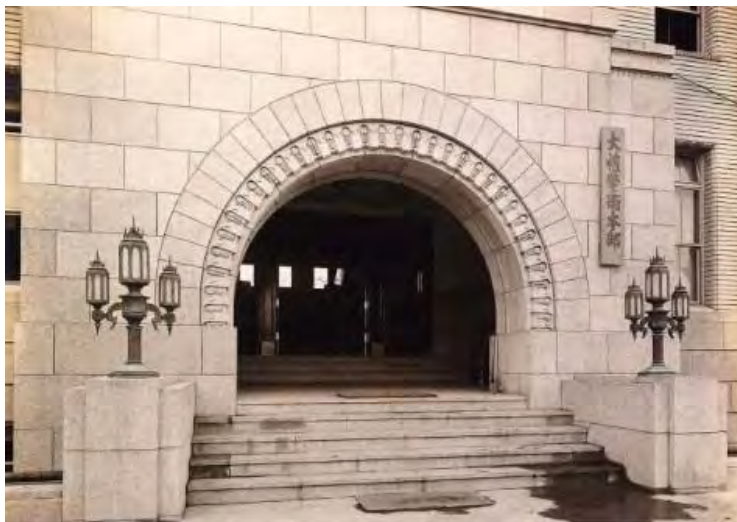
建設当時の西側玄関の様子です。主玄関は東西面ともロマネスク様式的な半円アーチとしています。このような建物内外に施された装飾が、現在に至るまで保存されています。

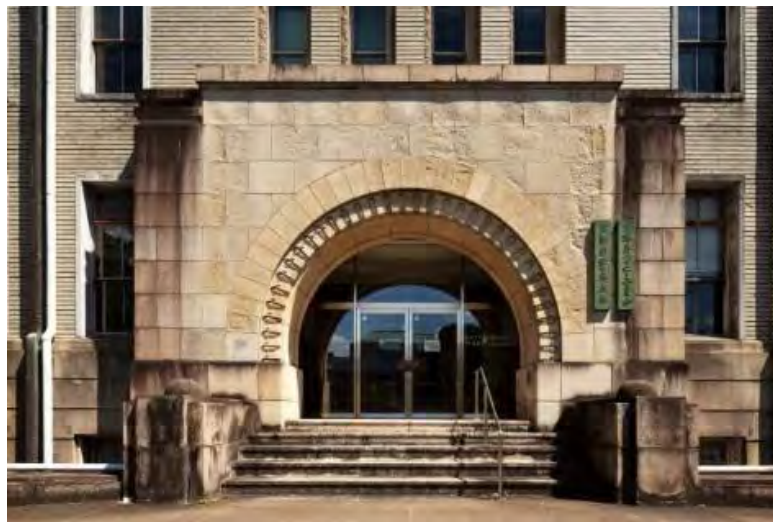
こちらは西側玄関の改修工事前の様子です。アーチ状の縁には彫りの深い装飾が残されています。全体として、外壁の凹凸を排除して幾何学模様を志向するモダニズムの傾向を強く見せています。一方で、要所には彫りの深い装飾を荒々しい質感の材料によって配置するという手法を貫いており、庁舎・ビル建築の意匠における秀作といわれています。

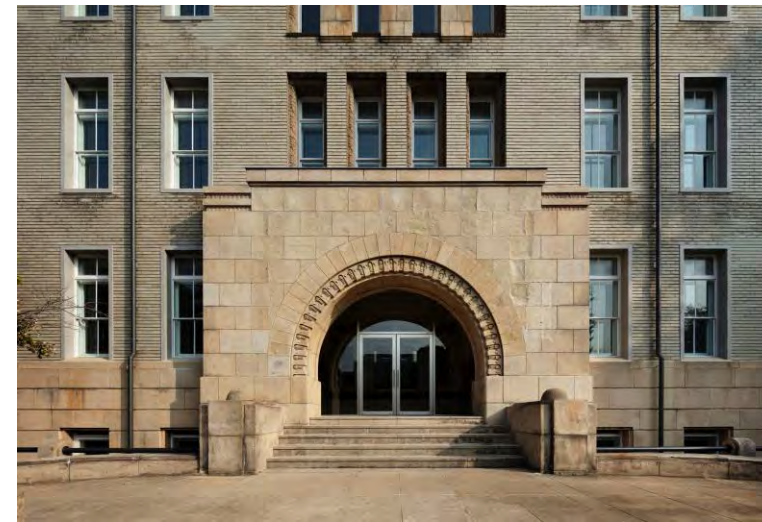
こちらは西側玄関の改修工事後の様子です。
